القاهرة التاريخية
HISTORIC CAIRO

قصير الأمازيغيات

والمنطقة المحيطة زاوية وخانقاه ايدكين البندقداري
سبيل وكتاب علي اغا دار السعادة

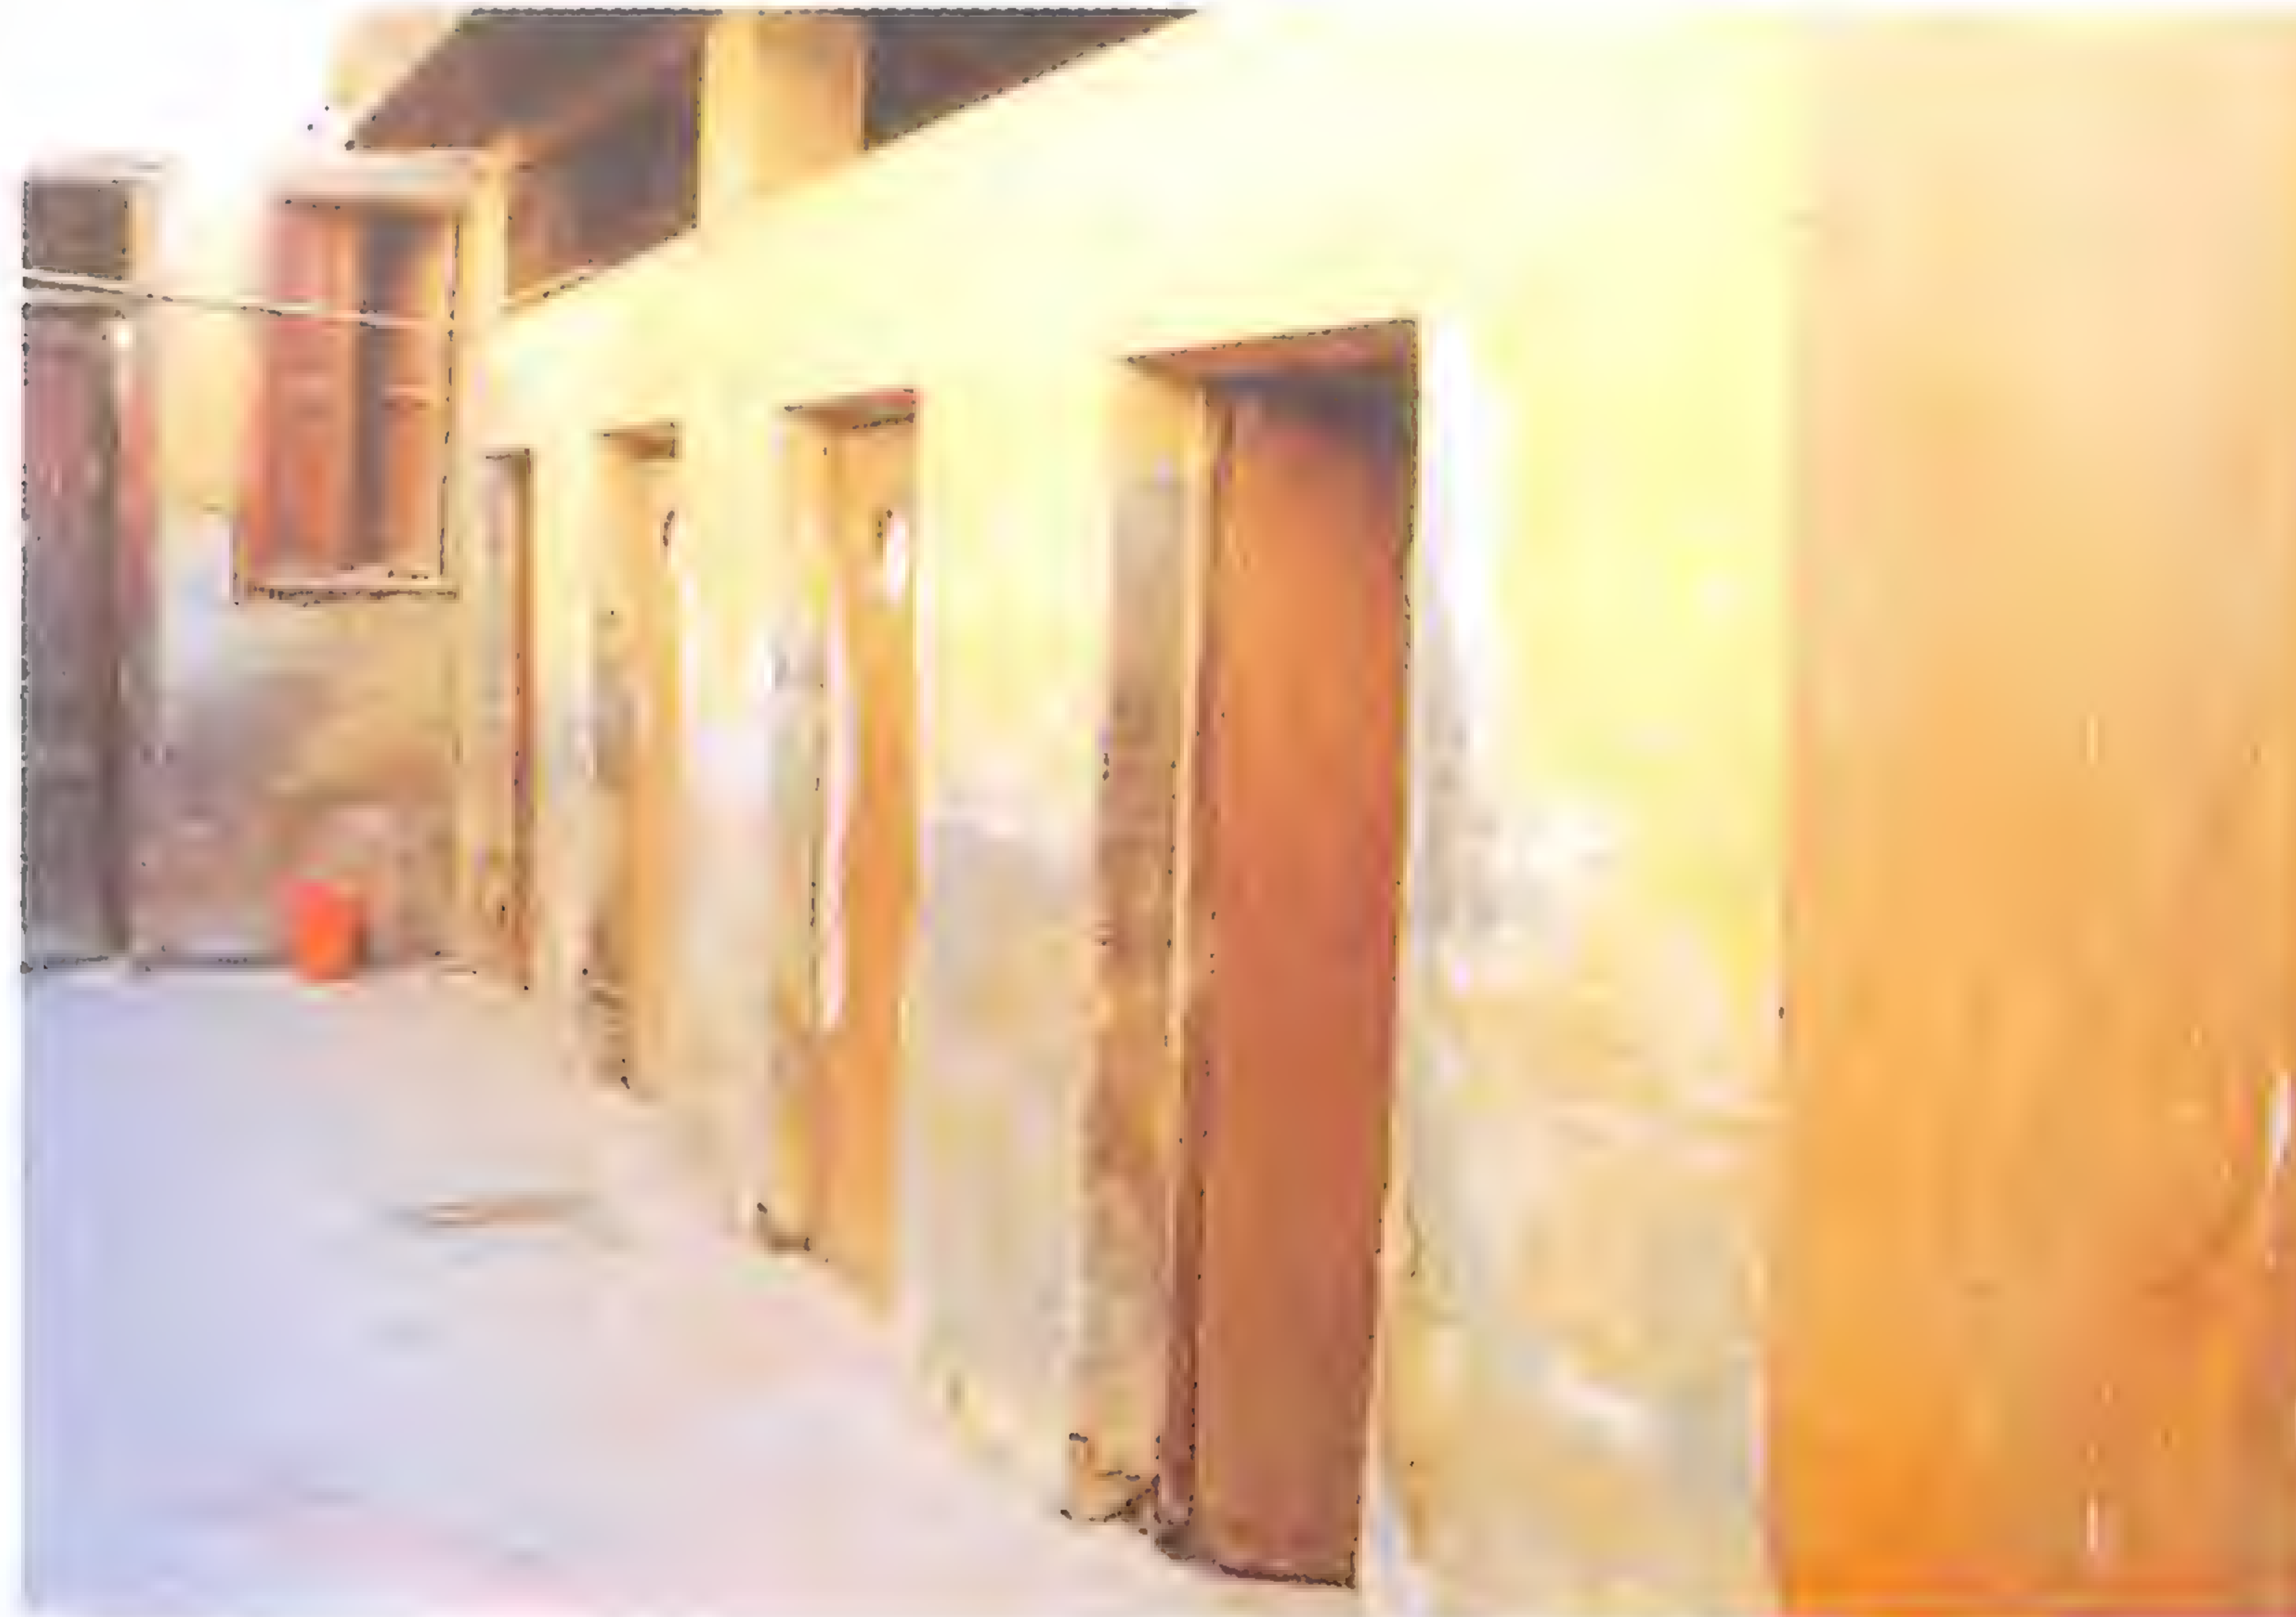
دورات المياه بالمسجد قبل الترميم

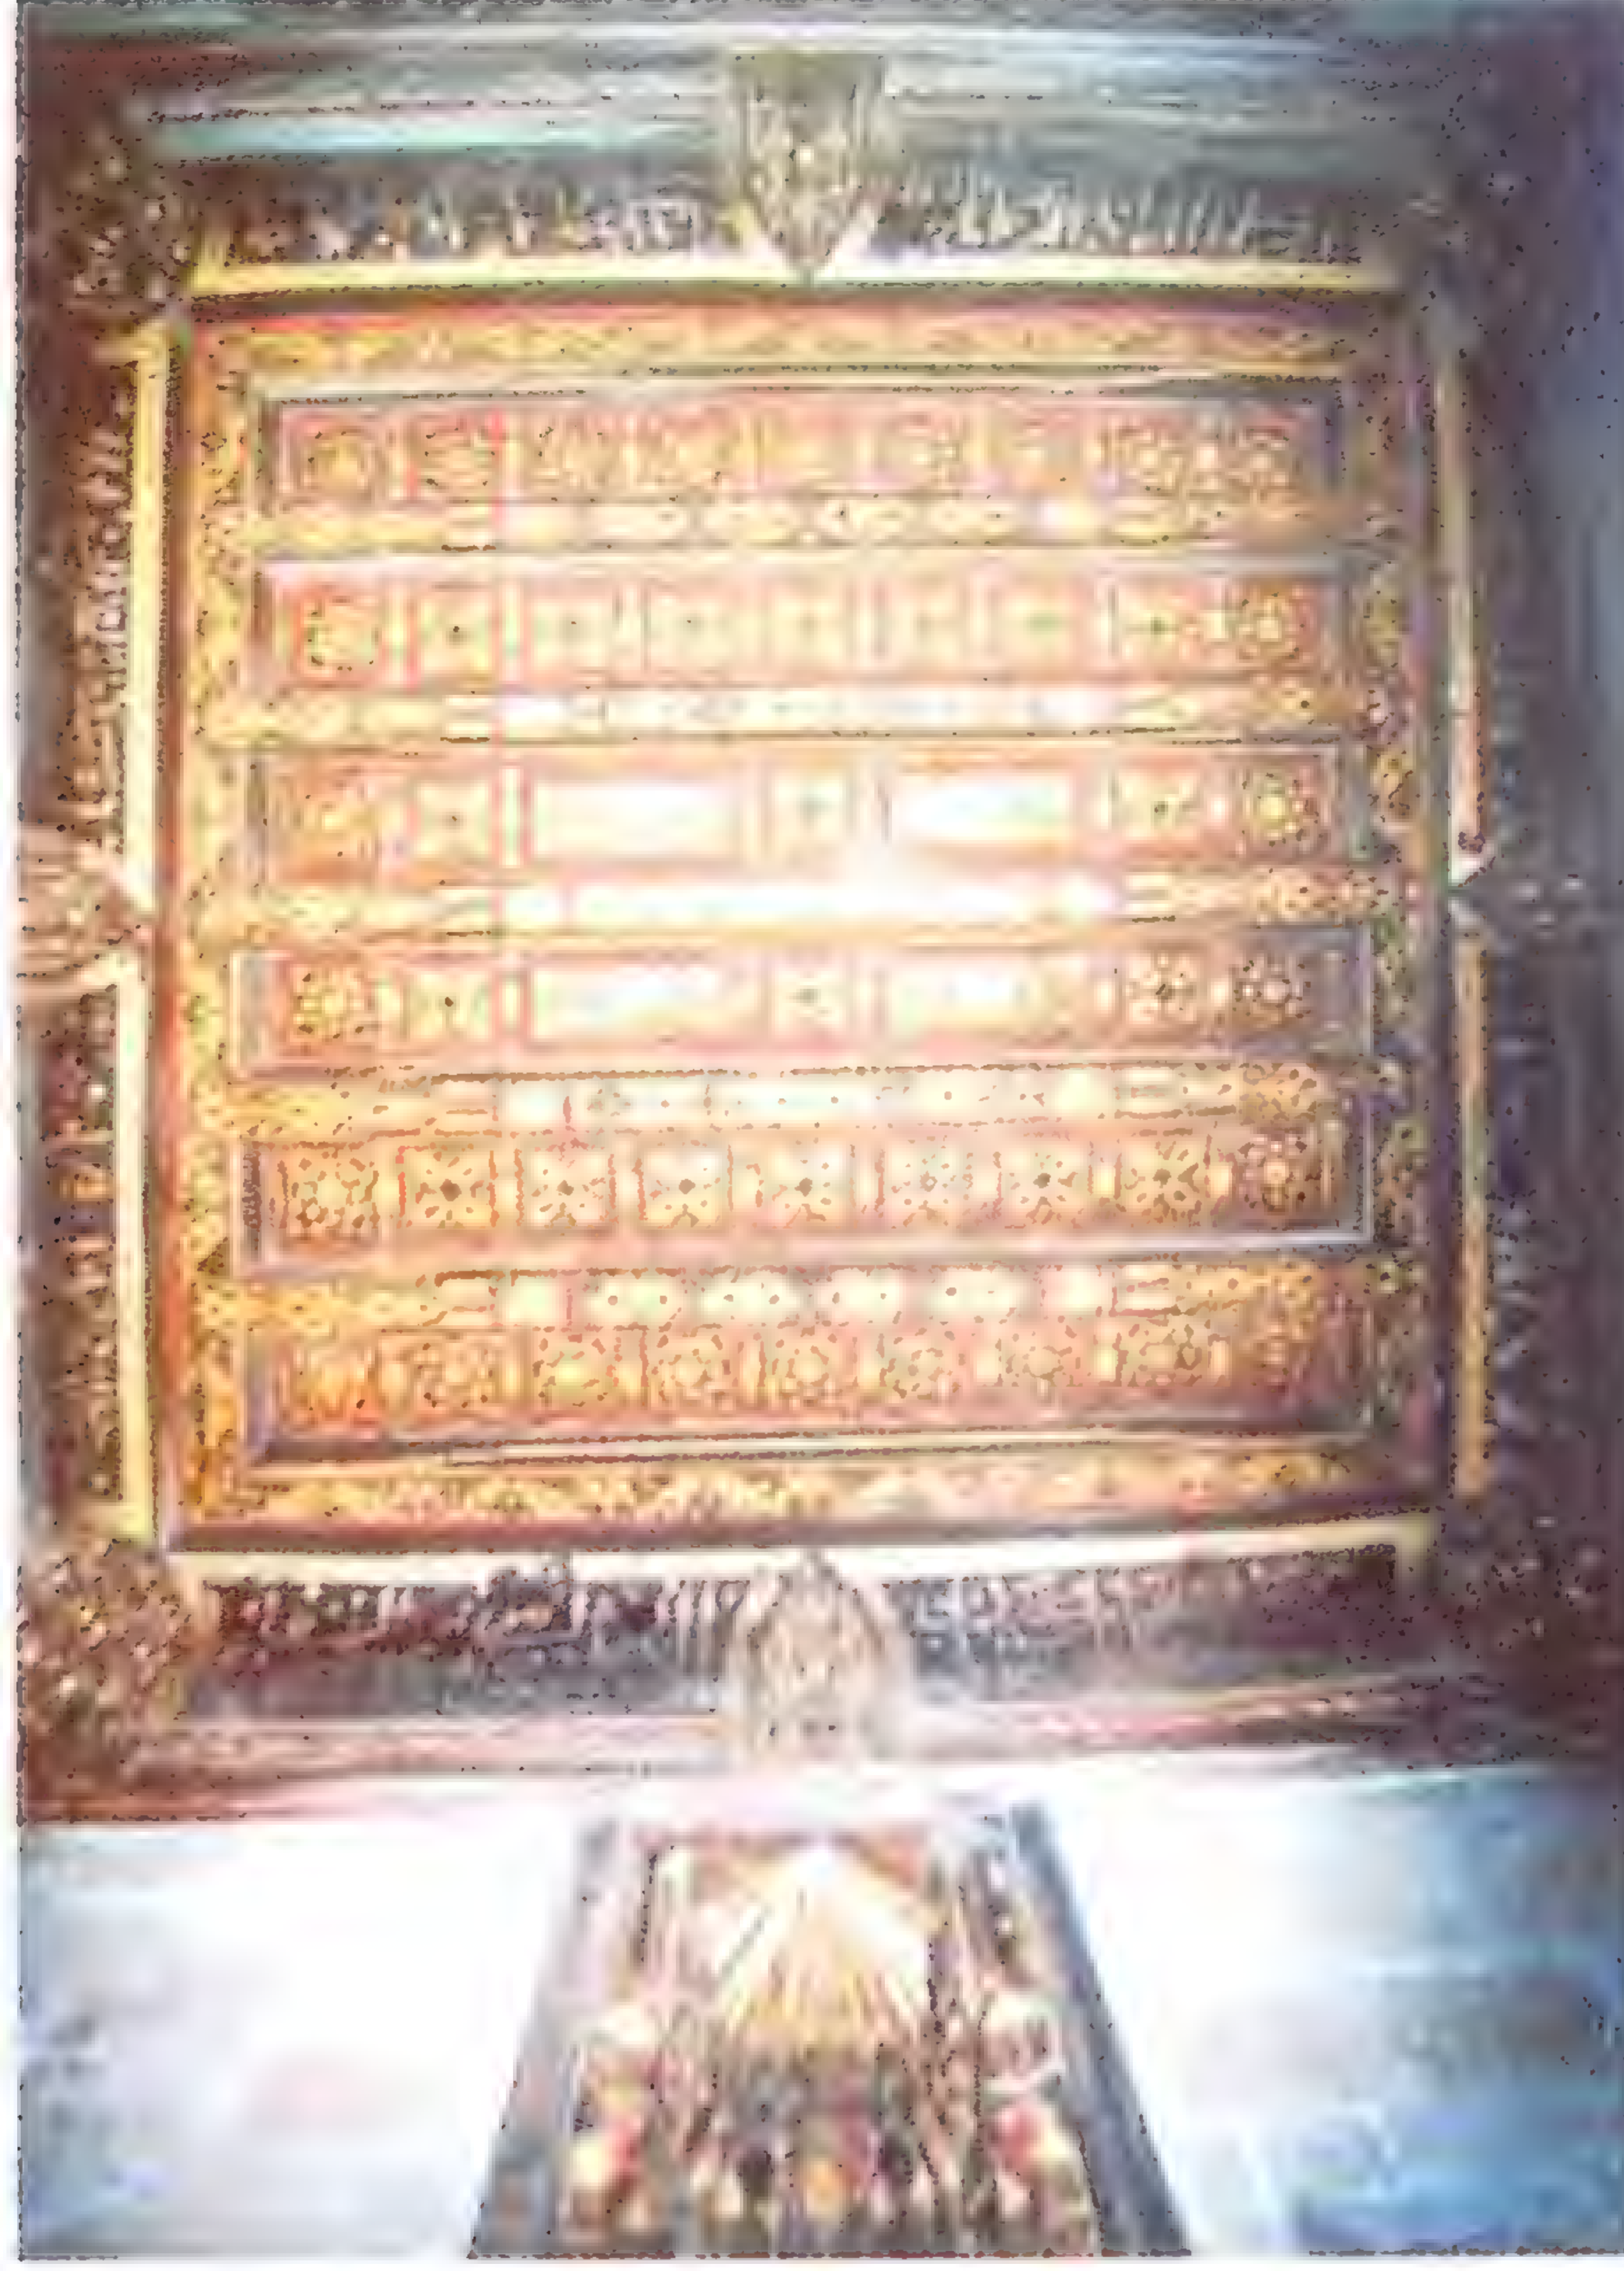
سقف السبيل قبل الترميم

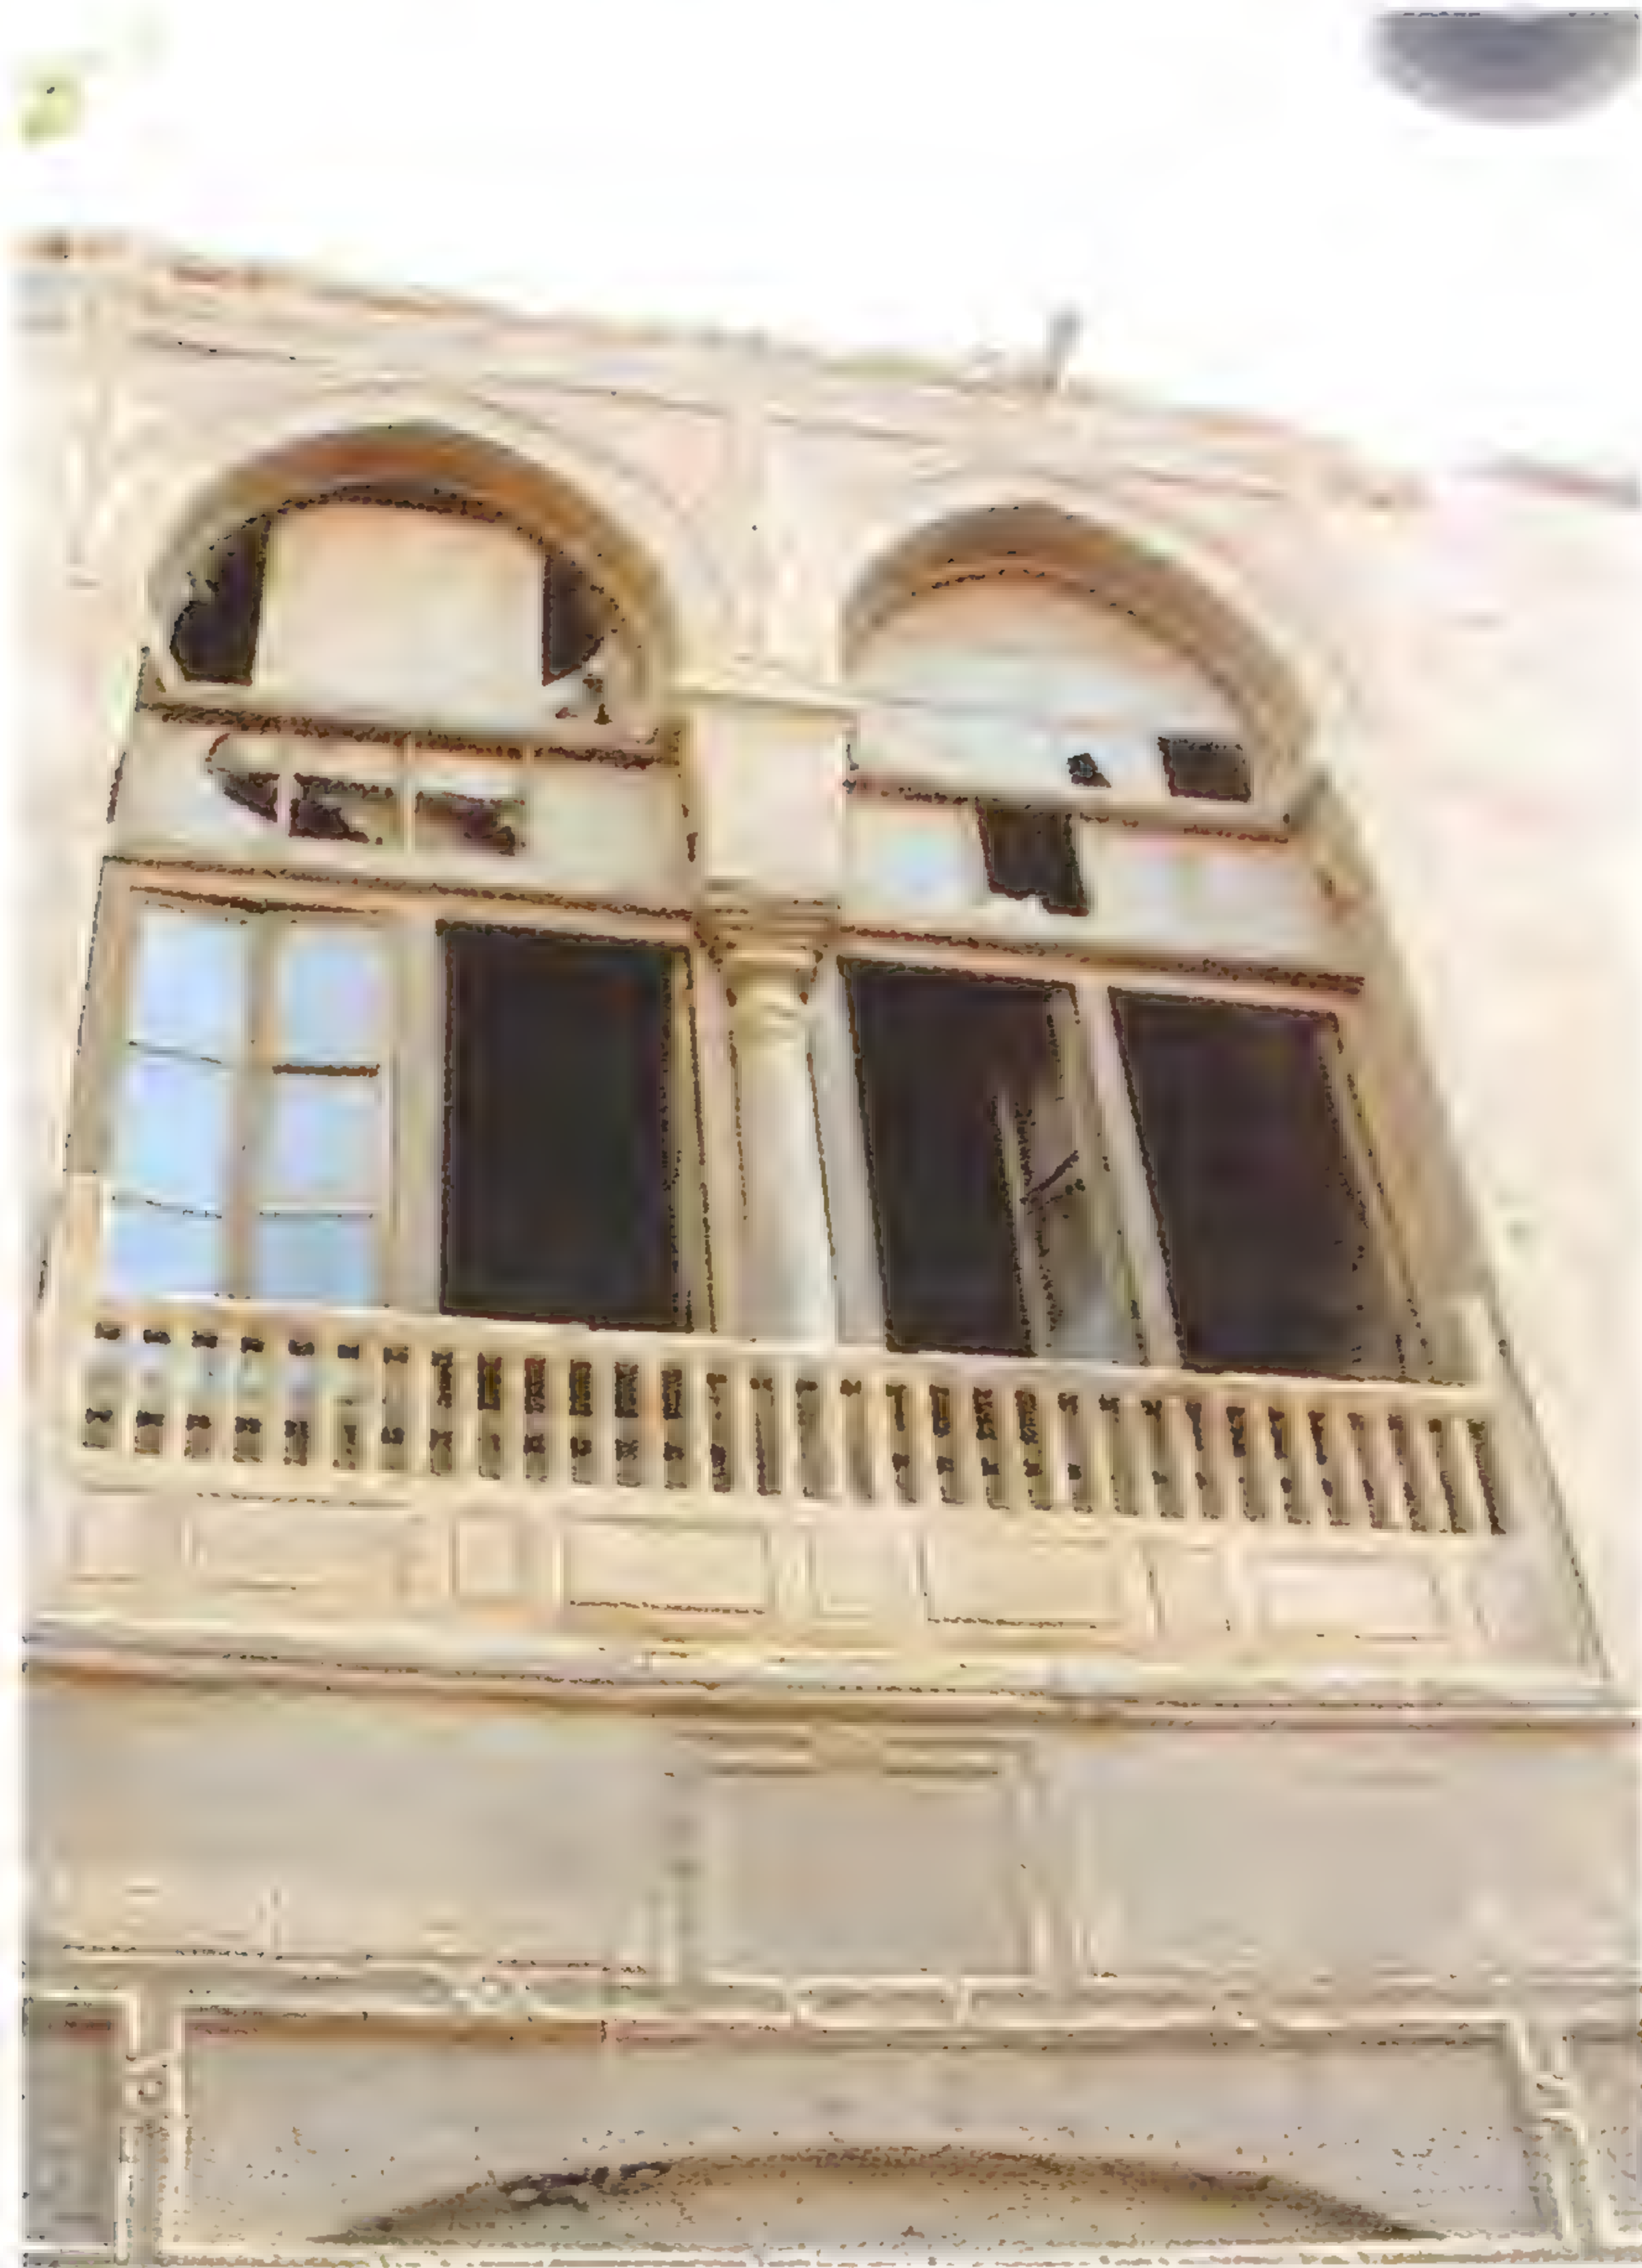
واجهة الكتاب قبل الترميم وقد فقدت زخارفها وبعض الشبابيك الزجاجية

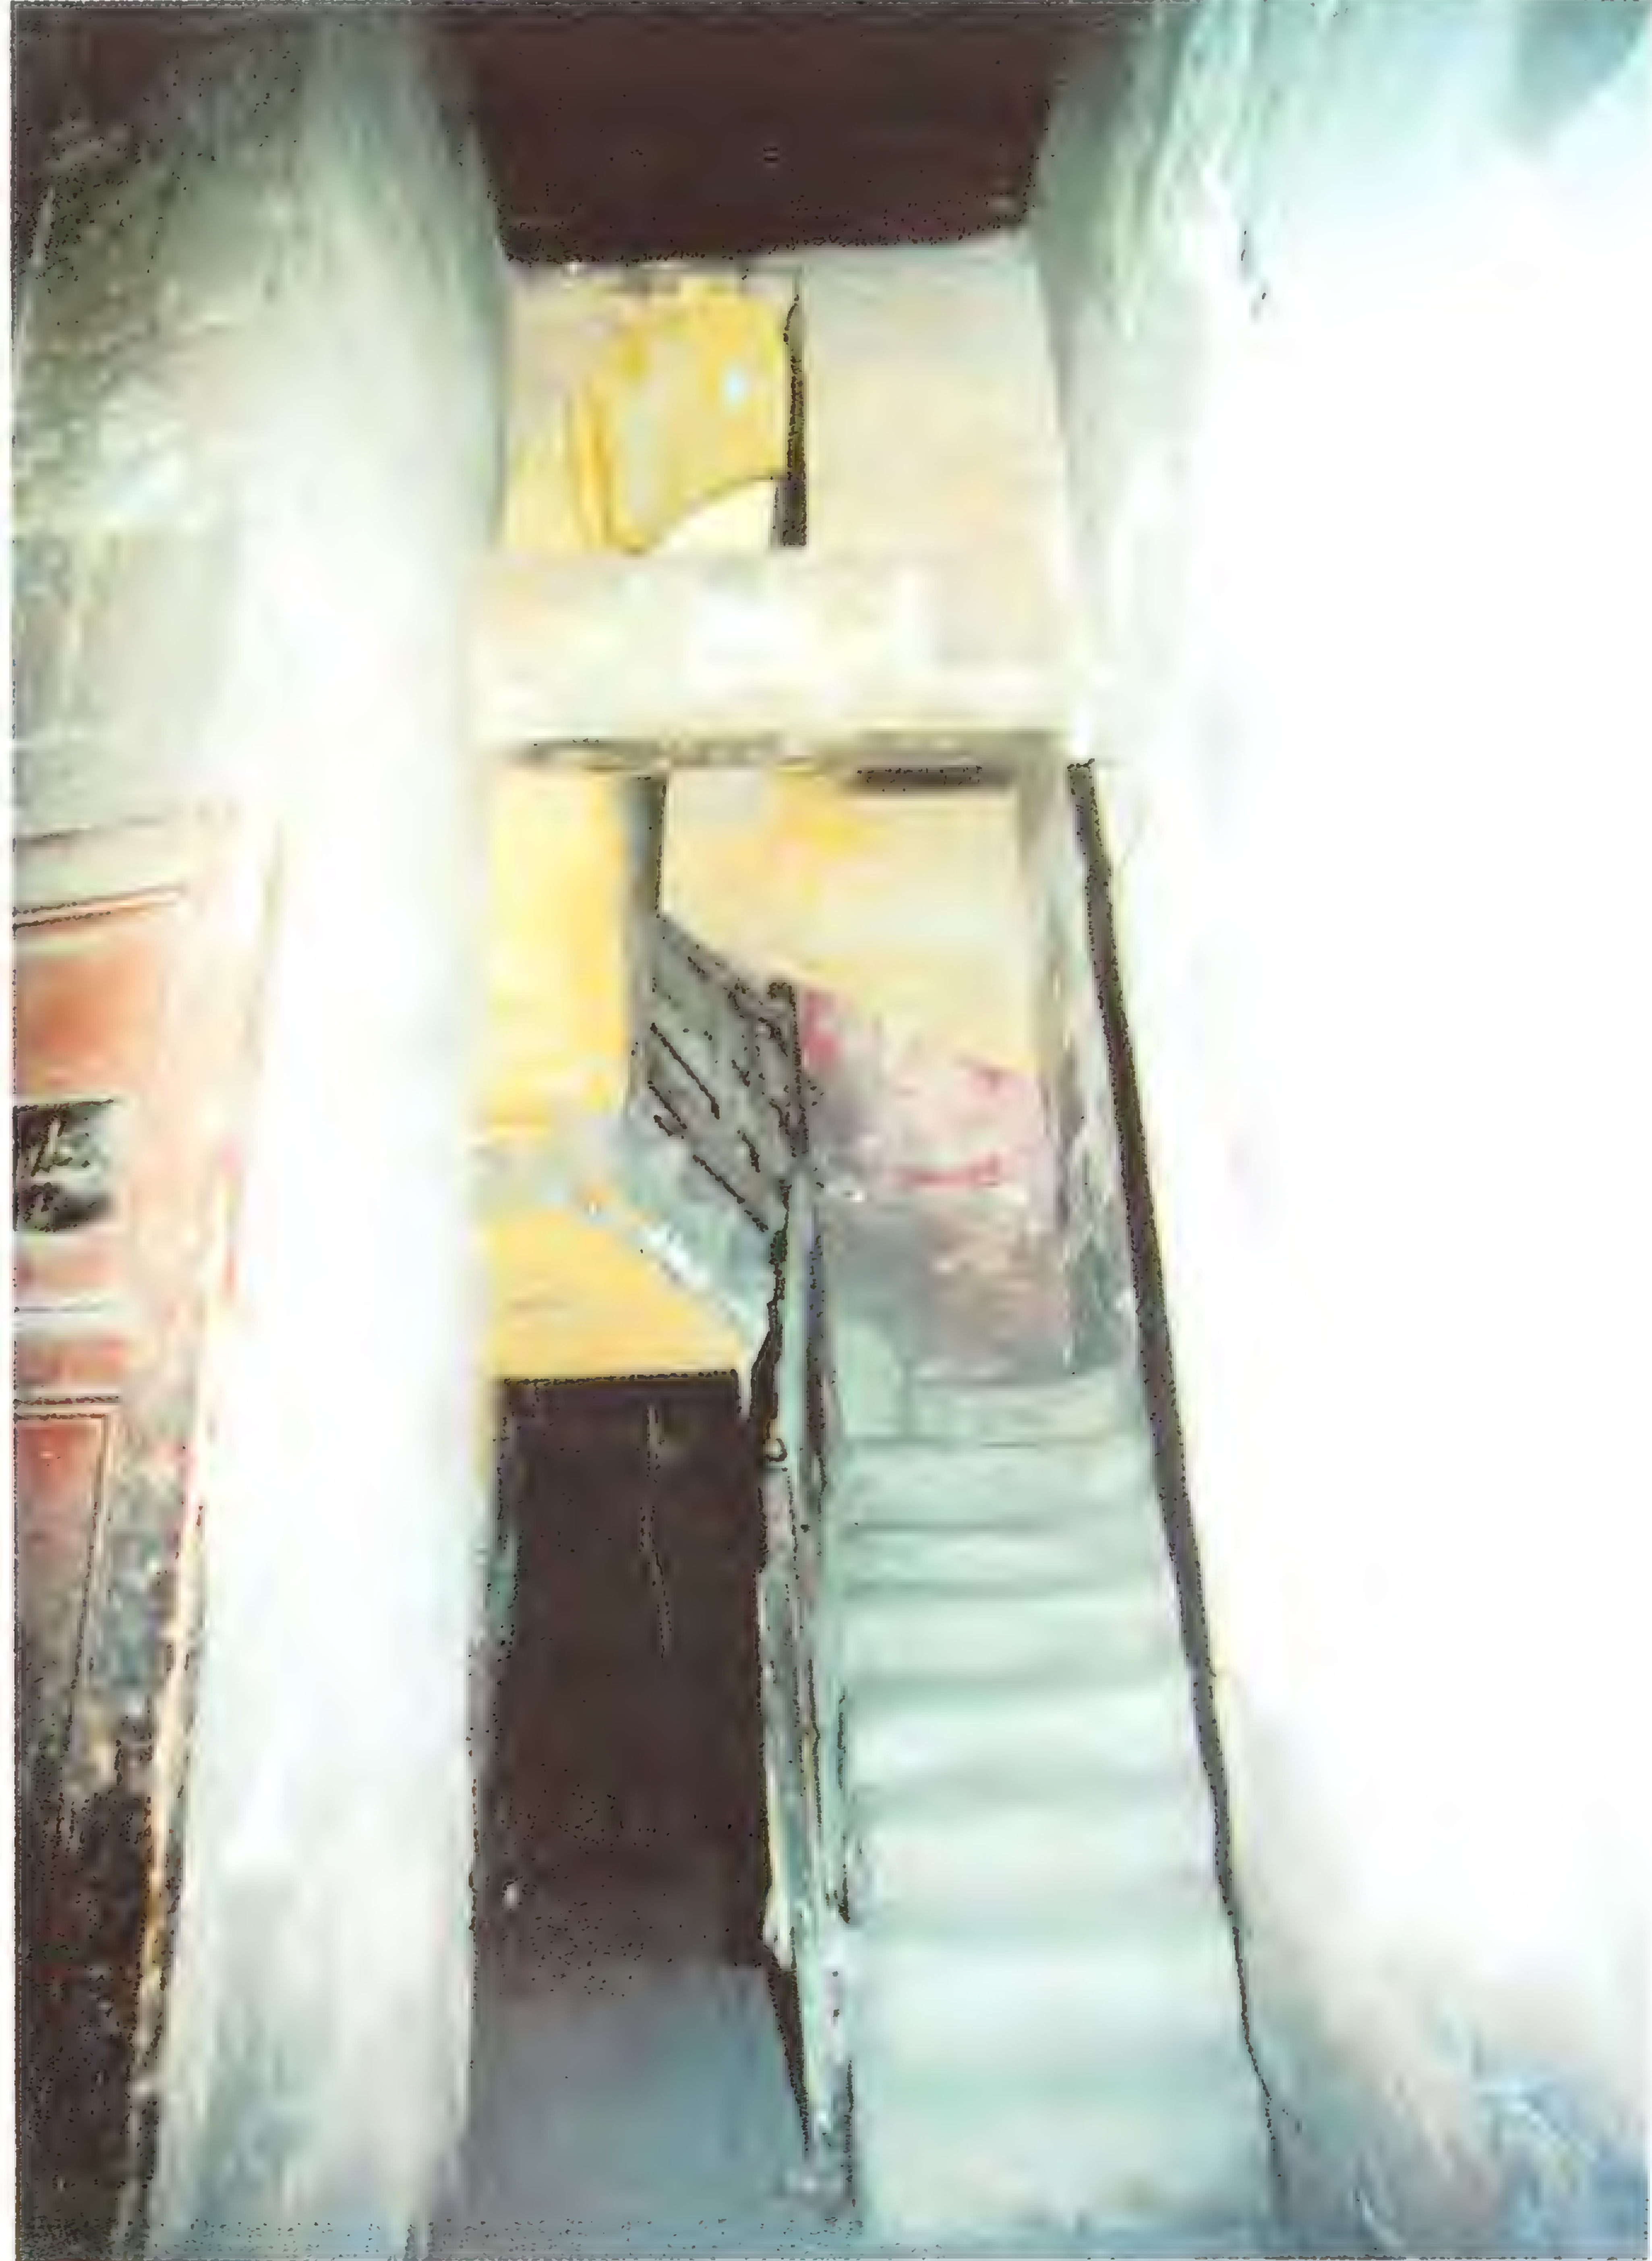
السلم الصاعد للكتاب قبل الترميم

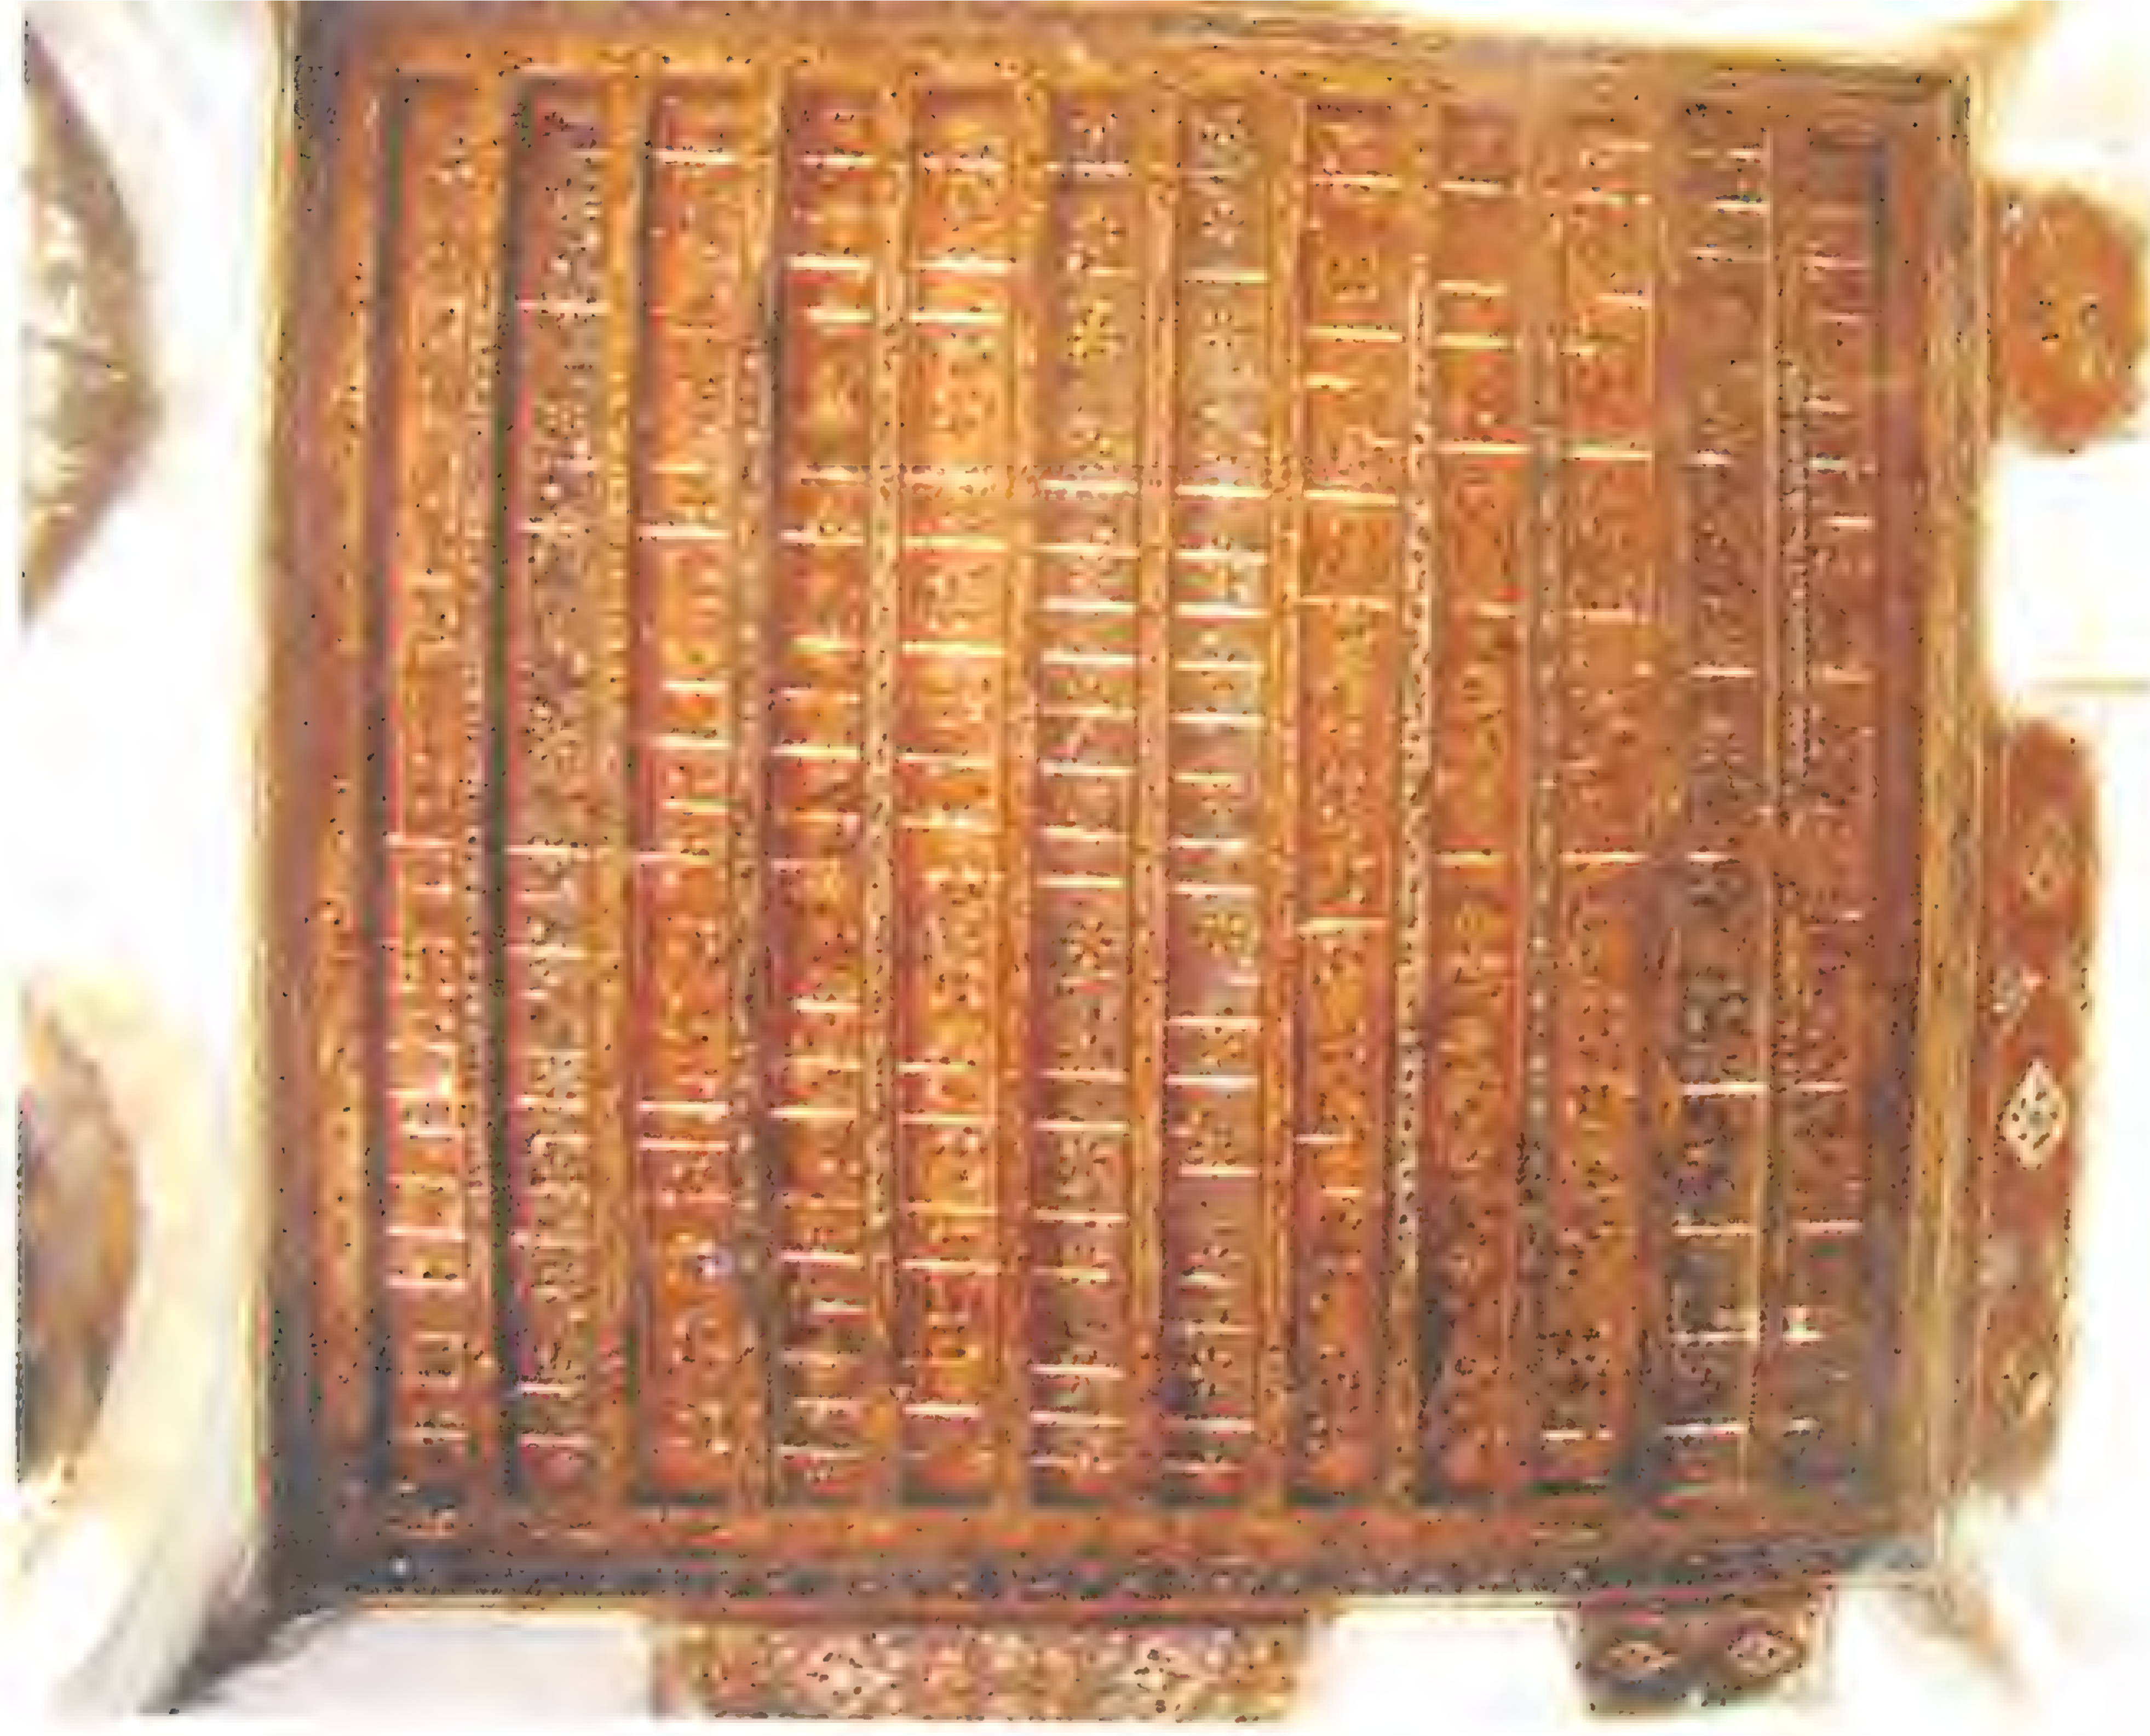
سقف الكتاب قبل الترميم

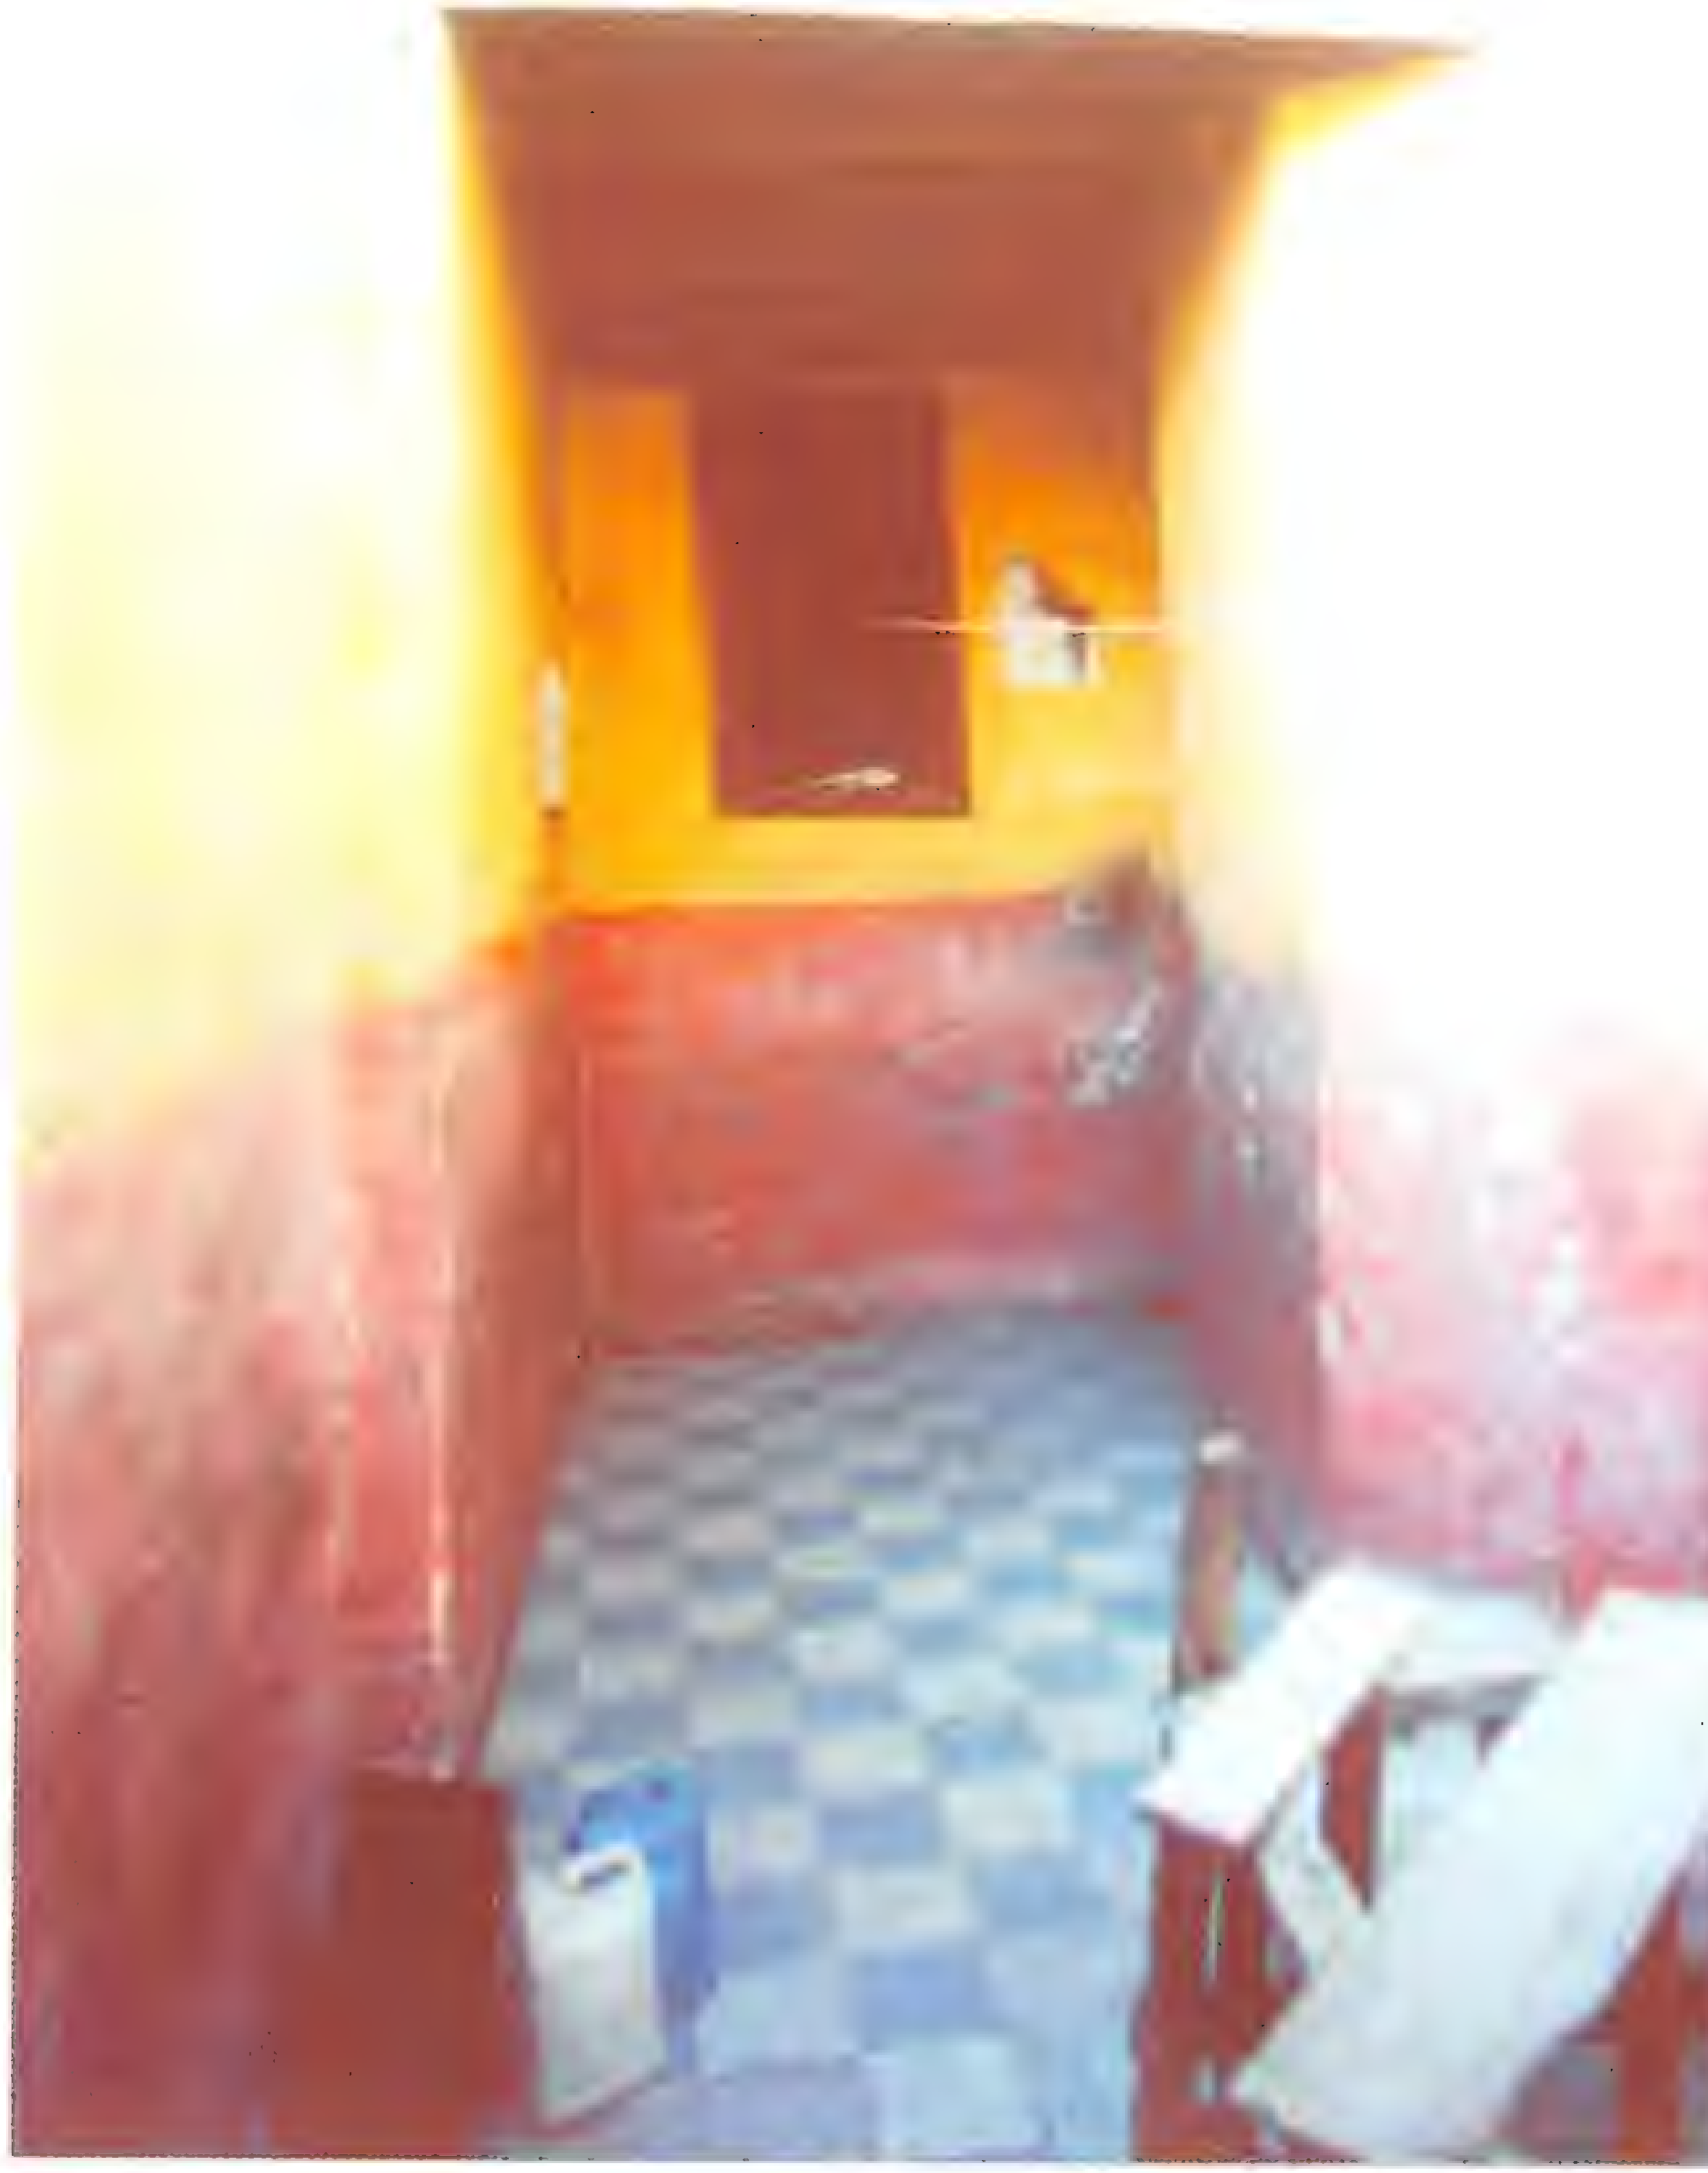
حركة المكتب قبل الترميم
